铝模全现浇外墙体系外窗洞口渗漏水隐患分析与防治对策研究

摘要: 围绕铝模全现浇外墙体系的外窗洞口, 本文构建从节点核查到现场检测再到隐患分级的识别流程, 采用侧向光目视、裂缝宽度尺与金属探针分区归类缺陷, 并以分区淋水加压与红外热像进行水路复现与交叉验证。通过分区淋水与热像判定无持续水迹、吸水纸不变色与热像无冷斑, 形成参数化纠偏闭环并回填至 BIM 与铝模排版库, 支撑样板层与首层住户侧的前移治理。

关键词: 铝模全现浇外墙; 外窗洞口; 渗漏水; 防水构造; 密封质量

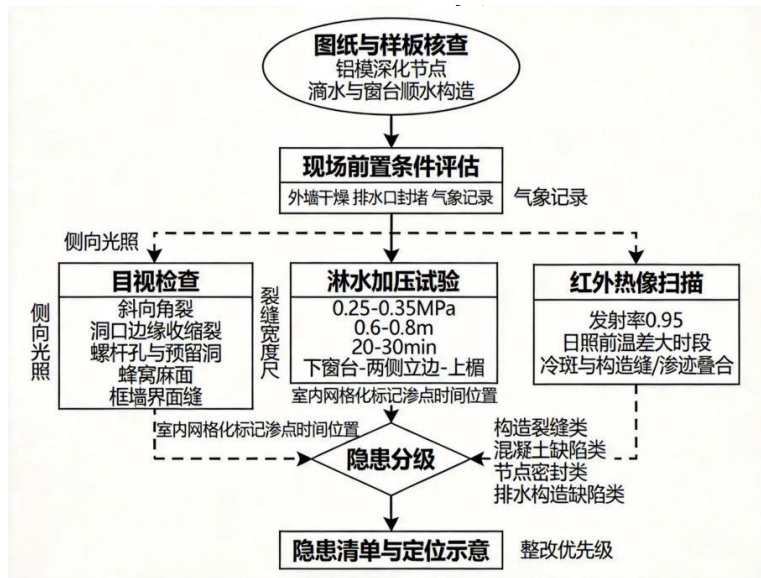
图1 铝模全现浇外墙外窗洞口渗漏水隐患识别流程图

复合特征^[1]。工程实践表明, 斜向角裂沿窗角45度延伸、洞口边缘收缩微裂、螺杆孔与预留洞未有效封堵、窗框与墙体界面形成间隙, 以及下窗台反坡与滴水构造缺失, 都会把雨水引导至内饰面。为了把隐患从源头识别出来, 现场目视检查宜在侧向光照条件下进行, 借助裂缝宽度尺与金属探针, 按位置与形态把裂缝、蜂窝麻面、孔洞和界面缝进行归类, 并同步记录渗迹分布与构造细部。进一步观察发现, 淋水加压试验可在分区顺序喷淋的工况下复现水路, 喷洒范围依次覆盖窗台、立边与上楣, 并把室内渗点出现的时间与部位进行对应标注, 以便追溯渗流路径^[2]。图1展现了从节点核查到现场检测再到隐患分级的流程关系, 强调以可操作的程序把识别工作贯穿至样板层与首层
